4.5.2.2. Beispiel 56 – fehlende, unzureichende oder zusammengesackte Wärmedämmung im Dachbereich

4.5.3.1. Beispiel 57 – ungenügende Winddichtung

4.5.3.2. Beispiel 58 – unsachgemäß ausgeführte Dampfbremse

4.5.4.1. Beispiel 59 – Wassereintritt bei Dachflächenfenster

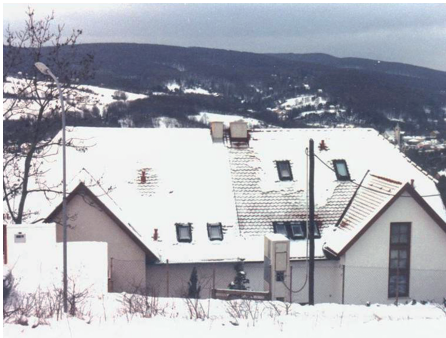
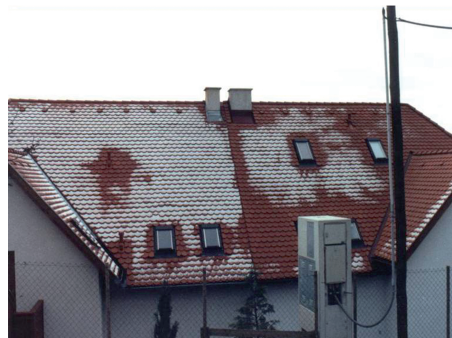
Diese Beobachtung haben die Eigentümer eines Doppelhauses selbst gemacht. Die daraufhin angestellte nähere Untersuchung durch den SV ergab, dass die Wärmedämmung aus einem nicht gut geeigneten Material gewählt und in sich zusammengesackt war.

Abb 274: Fehlende Wärmedämmung im Dachraum

Abb 275: Fehlende Wärmedämmung im Dachraum

Die Sanierung dieses Falles war mittels Einblasen von Wärmedämmmaterial ohne großen Aufwand und ohne gröbere Beschädigungen möglich.

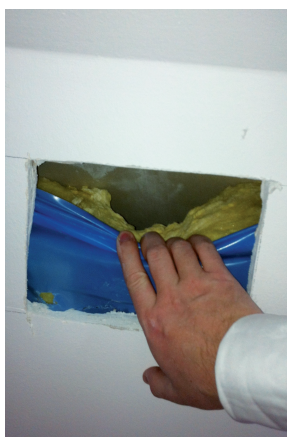
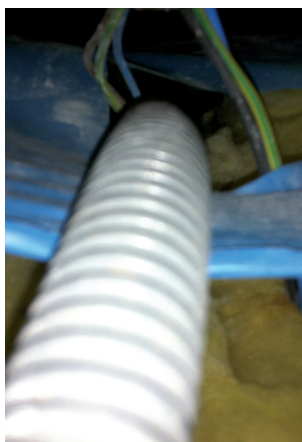
Durch die Öffnung der Wände wird festgestellt, dass der Drempelwandaufbau (von innen nach außen) aus einer doppelten Gipskartonbeplankung sowie einer dahinterliegenden Dampfbremse und einem partiell mittels Mineralwolle gedämmten Hohlraum besteht. Weiters ist im Bereich hinter der Dampfbremse eindeutig kalter Luftzug feststellbar. Die Dampfbremse ist aufgrund von nicht fachgerecht abgeklebten Elektrodurchführungen sowie der fehlenden Anbindung an die Dachschräge mangelhaft.

Abb 279: Fehlende Anbindung an die Dachschräge und mangelnde Rohrdurchführung

Abb 280: Fehlende Anbindung an die Dachschräge und mangelnde Rohrdurchführung

Als Sanierungsmaßnahme schlägt der SV vor, die Holzelemente gemäß Brandschutzvorschriften zu verkleiden. Die Teile der bereits vorhandenen Dampfbremse müssen luftdicht mit der Wand verbunden und der Verputz an der Drempelwand ergänzt werden. Die Hohlräume werden mit Mineralwolle verfüllt. Sollten Elektroinstallationen durch die Dampfsperre verlaufen, ist auf die Dichtheit der Anschlüsse zu achten.

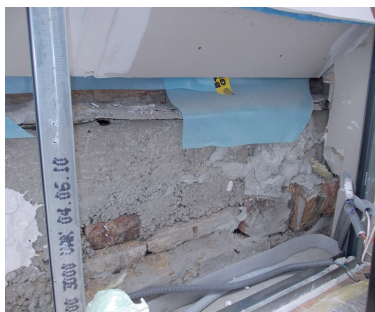
Abb 281: Geöffnete Wand vor Sanierung

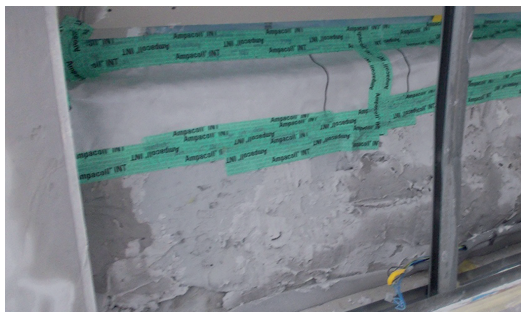
Abb 282: Geöffnete Wand nach Sanierung. Die Fußpfette wurde verkleidet und die Dampfbremse wurde mittels Klebewulst und zusätzlich mittels Klebebändern befestigt. Der Verputz der Drempelwand wurde vervollständigt.

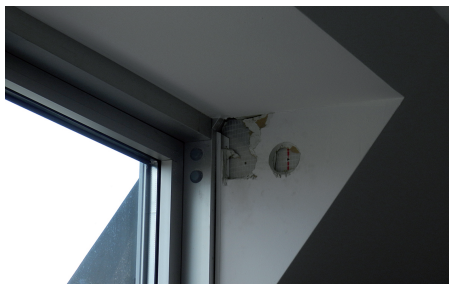
Abb 283: Öffnung beim Dachflächenfenster

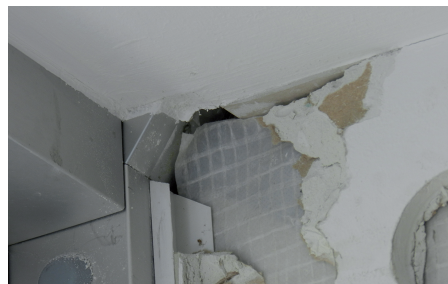
Abb 284: Nicht angeschlossene Dampfbremse

Eine Sanierung mit Herstellung des Dachausbaus nach Stand der Technik kann lediglich mittels Entfernen sämtlicher Gipskartonverkleidungen und fachgerechter Herstellung sämtlicher Dampfbremsenanschlüsse erfolgen.

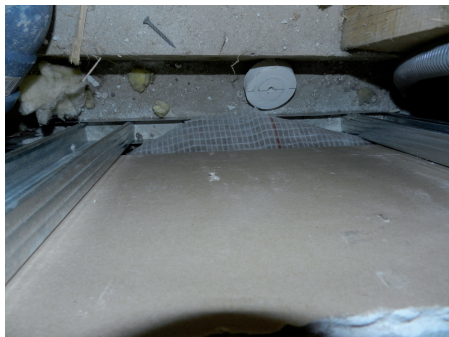
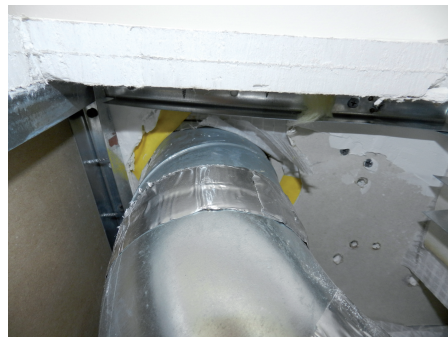
Aufgrund dessen werden weitere Bauteilöffnungen hergestellt. Es zeigt sich auch in anderen Bereichen, zB Anschluss der Dampfbremse an die Rohdecke oder Ausführung von dichten Rohrdurchführungen, dass der Dachausbau keineswegs normgemäß dampfdicht ausgeführt wurde.

Abb 285: Fehlender Anschluss der Dampfbremse beim Drempel an die Rohdecke (A3) und bei Rohrdurchführungen (A4)

Abb 286: Fehlender Anschluss der Dampfbremse beim Drempel an die Rohdecke (A3) und bei Rohrdurchführungen (A4)

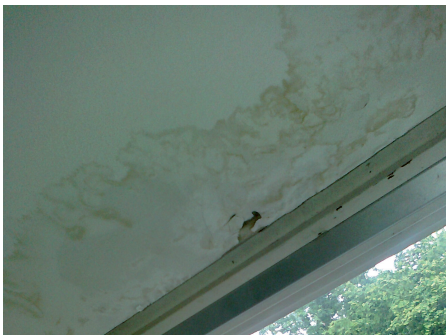
In der ersten Wohnung stellt der SV fest, dass im Bereich der Dachflächenfenster an den Laibungen deutliche Putzschäden erkennbar sind. Weiters kommt es im Bereich der Anschlüsse an das Fensterbrett bereits zu Schimmelbildung. An den Fensterrahmen aus Holz sind leichte Schäden am Anstrich feststellbar. Der Eigentümer gibt an, dass bei Starkregen an den seitlichen Laibungen der Dachflächenfenster Feuchtigkeit eindringt bzw teilweise sogar Wasser herabrinnt.

Abb 292: Wassereintritt über Dachflächenfenster

Aufgrund des Sachverhaltes geht der SV davon aus, dass die Anschlüsse des Blechdaches an die Fenster im Bereich der Dachgaupen sowie an das Flachdach nicht fach- und normgerecht ausgeführt wurden. Der SV empfiehlt diese Bereiche bei

entsprechender Witterung im Beisein einer Fachfirma (Spengler) zu öffnen, um den Zustand der Dachhaut sowie der Abdichtung zu eruieren und entsprechende Sanierungsmöglichkeiten sowie deren Kosten festzustellen.

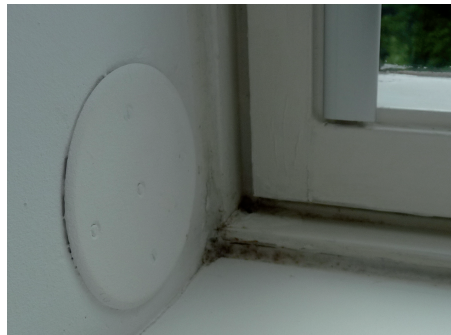
Abb 293: Schimmelbildung in den Ecken

Die Schimmelschäden sind ehest möglich provisorisch zu beseitigen. Nach Behebung der Ursache ist eine fachgerechte Schimmelsanierung durch eine Fachfirma durchzuführen.

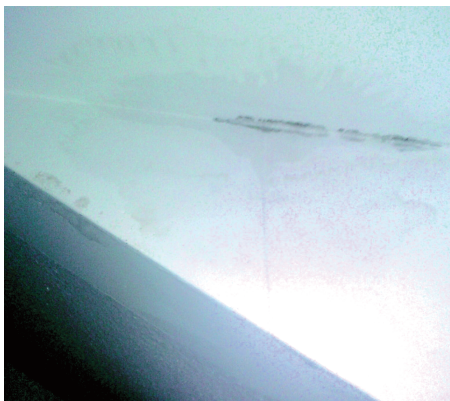
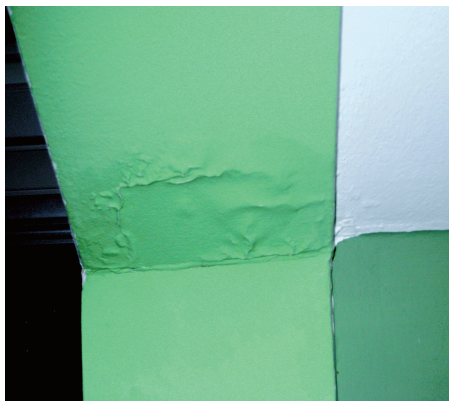
Abb 294: Wasserschaden an der Gaupe

Abb 295: Wasserschaden an der Gaupe

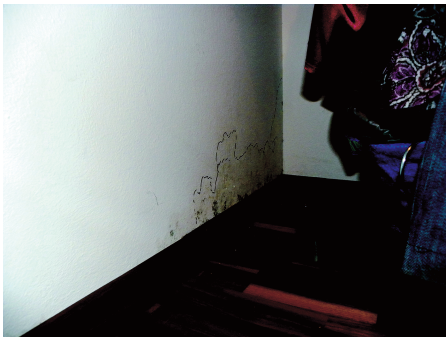
Der Wohnungseigentümer zeigt dem SV erhebliche Feuchteschäden in mehreren angrenzenden Räumen der Wohnung jeweils in Bereichen knapp über dem Fußboden. Die durchgeführten Feuchtemessungen mittels eines Einstechfeuchtemessgeräts ergaben Werte von 71–86%, was auf stark durchfeuchtetes Mauerwerk schließen lässt.

Abb 300: Wasserschaden

Eine Ortung der Schadstelle und Auffinden der beschädigten Leitung ist dringend erforderlich. Eine Öffnung der Vorsatzschale (Verfliesung muss zerstört werden) ist voraussichtlich unumgänglich, wenn die Leitungsführung der Vermutung des SV entspricht.

Der Errichter der Wohnung wird aufzufordern sein, unumgänglich die Ortung der Leckstelle durchzuführen und anschließend bei größtmöglicher Schonung aller Bau- und Ausstattungsteile der Wohnung das Leck zu beheben und anschließend den Ausgangszustand aller Bauteile wieder herzustellen. Dazu werden auch Gipskartonplatten, die durch Feuchteinwirkung zerstört sind, zu erneuern sein.

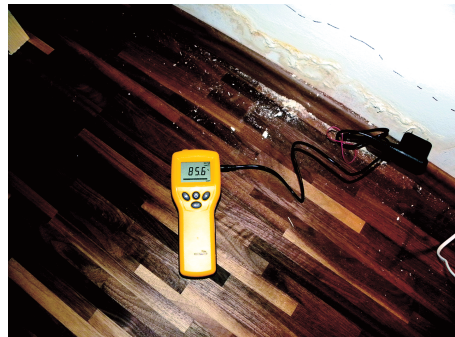
Abb 301: Feuchtemessung im Schrankraum

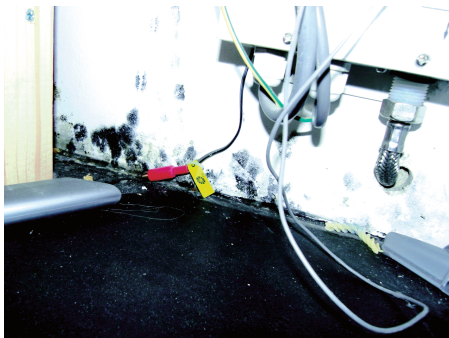
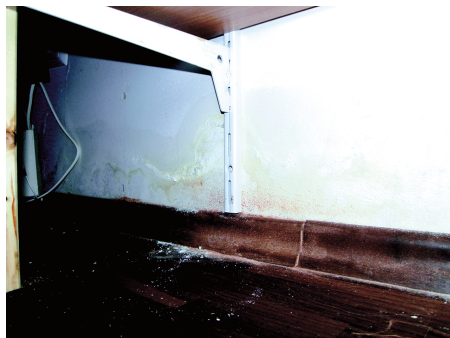
Die Speisekammer ist bereits so schwer durch Feuchtigkeit in Mitleidenschaft gezogen worden, dass infolge des geringen Volumens dieses Raumes Schimmelpilz

auftritt. Die durchgeführte Feuchtemessung ergab 63,2%. Da in diesem Raum Speisen gelagert werden, rät der SV im Hinblick auf gesundheitliche Schäden dazu, unverzüglich den Schimmel mit geeigneten Mittel zu entfernen.

Abb 302: Schimmelschäden in der Speisekammer Abb 303: Wasserschaden

Die Schimmelschäden sind ehest möglich provisorisch zu beseitigen. Nach Behebung der Ursache ist eine fachgerechte Schimmelsanierung durch eine Fachfirma durchzuführen.

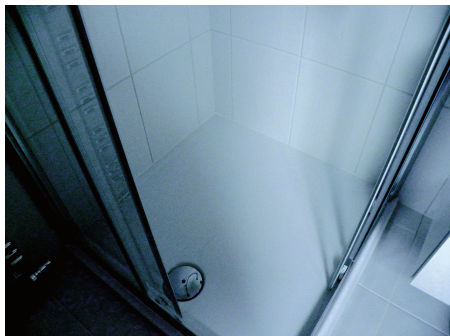
Es gibt unterschiedliche Auffassungen der Beteiligten über die Anbringung der ordnungsgemäßen Abdichtung unter der Verfließung im Duschbereich, die sich ohne Öffnung nicht verifizieren lässt. Der SV stellt fest, dass die Durchführungen der Armaturen in der Wand jedenfalls nicht abgedichtet sind. Diese Umstände würden aber eine Durchfeuchtung der Gipskartonwand zwischen Bad und Vorraum dieser Wohnung mit sich ziehen, die jedoch nicht festzustellen ist.

Abb 304: Undichte Duschtasse (Top 38)

Das Unternehmen, das die Duschtasse versetzt und eingebaut bzw auch die Verfließung daran angebracht hat, ist aufzufordern, den Mangel der nicht ausreichend fixierten Duschtasse zu beheben.

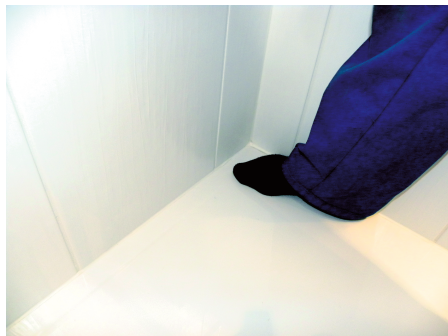
Abb 305: Unsachgemäße Silikonfugen
